Kategorie MOTOR	Technische Service-Information - Reparaturleitfaden	Ref. Nr. R043/20	Seite 1 / 15
Anwendbaren Modell Mazda3,CX-30 (Mazda3 (BP),CX-30 (DM))		Ersch.-Datum Jun 19, 2020	Überarbeitungsdatum -

Betreff: : MAZDA3 (BP) und CX-30 (DM) - Vibrationen beim Fahren mit 1500-1650 min-1

Modelle:
MAZDA3 (BP) und CX-30 (DM) mit Zylinderabschaltung

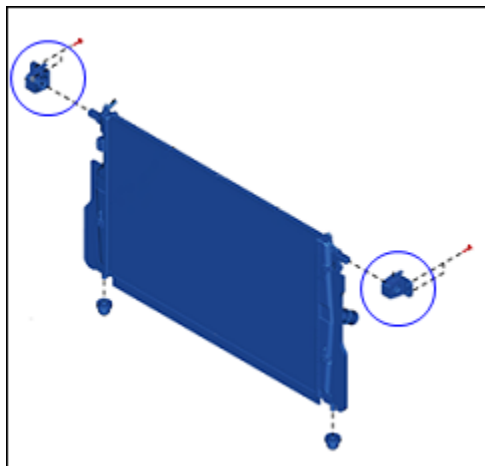
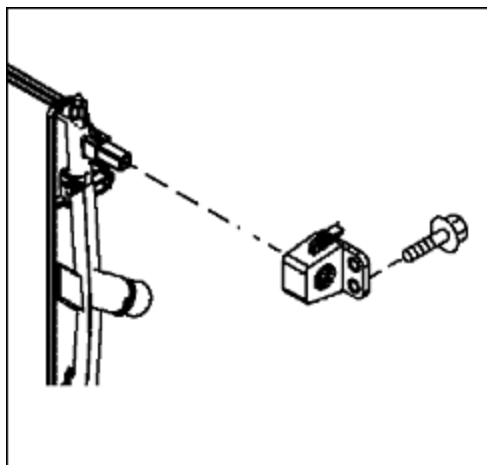
Einige Kunden könnten ein niederfrequentes Geräusch und/oder spürbare Vibrationen am Lenkrad, am Boden und/oder an den Sitzen beanstanden beim Fahren mit einer Drehzahl von 1500-1650 min-1 (unabhängig vom eingelegten Gang).

Dies ist ein normales Verhalten bei aktivierter Zylinderabschaltung (fährt mit zwei Zylindern).

Die Kühlerhalterungen wurden modifiziert, um die Schwingungen des Kühlers zu verringern. Die Steuerungssoftware des PCM wurde modifiziert und dient als Unterstützung für die modifizierten Kühlerhalterungen.

1. Die Kühlerhalterungen durch modifizierte Teile ersetzen.

Ersatzteil-Nr.	Bezeichnung	Anz.	Anmerkungen
PEY1-15-241	Kühlerhalterung (R)	1	
PEY1-15-251	Kühlerhalterung (L)	1
